## Anagrafica staz. » Gressoney-la-Trinité - Alpe Courtlys

<b>Rete:</b>	Centro Funzionale VDA
<b>Comune:</b>	Gressoney-La-Trinité
<b>Località:</b>	Alpe Courtlys
<b>Comunita' montana:</b>	Walser
<b>Bacino:</b>	torrente Lys
<b>Pluv. riscaldato:</b>	No
<b>Stazione attiva:</b>	Si
<b>Data installazione:</b>	07/06/2001 18:00
<b>Data dismissione:</b>	-
<b>STID:</b>	1260

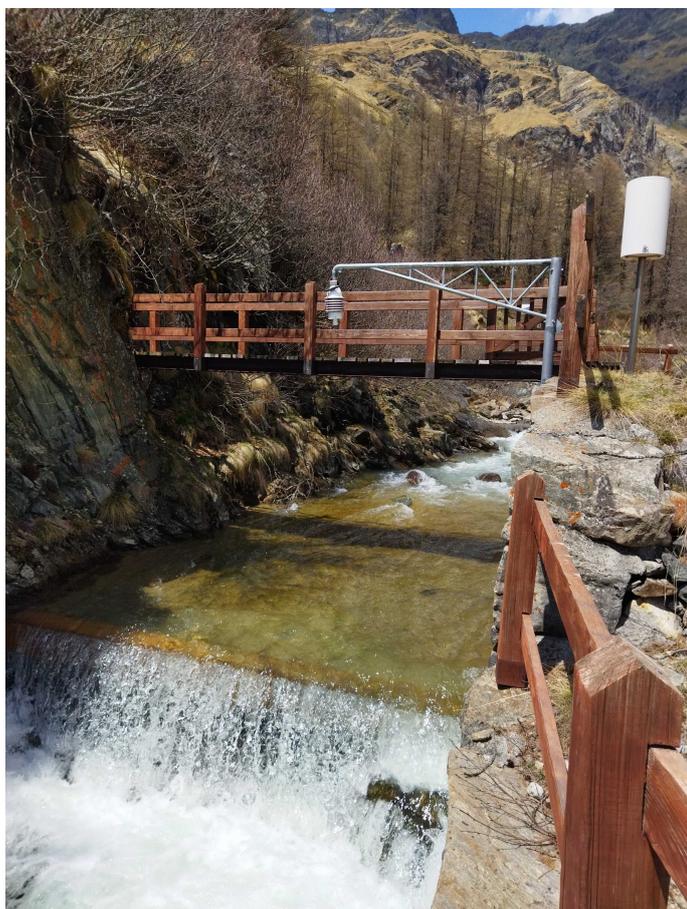
## Idrometro

**Tipo di sensore:** ultrasuono

L'idrometro è posto in corrispondenza di una soglia cementata. Non si registrano quindi variazioni morfologiche dell'alveo. La rottura del ponte nel 2018 ha portata ad un'assenza dati fino alla sua ricostruzione (2019).

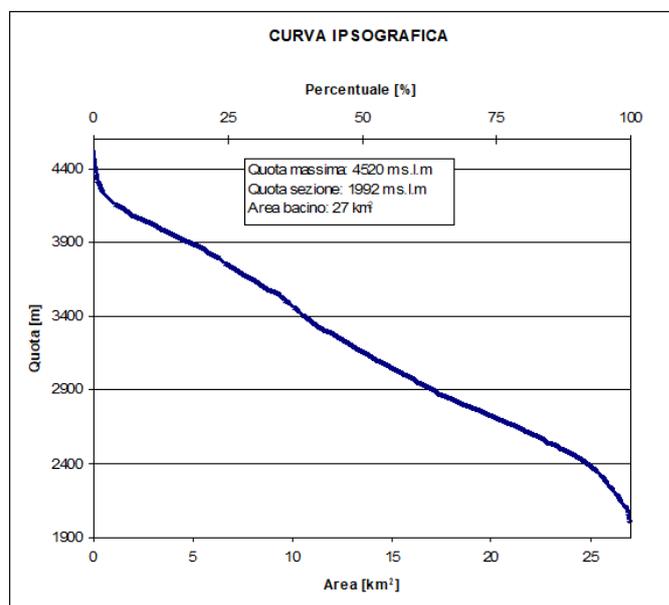
## Curva Ipsografica

Curva ipsografica del bacino sotteso dalla sezione idrometrica di Gressoney-la-Trinité - Alpe Courtlys.
