## Anagrafica staz. » Champorcher - Chardonney

<b>Rete:</b>	Centro Funzionale VDA
<b>Comune:</b>	Champorcher
<b>Località:</b>	Chardonney
<b>Comunita' montana:</b>	Mont-Rose
<b>Bacino:</b>	torrente Ayasse
<b>Pluv. riscaldato:</b>	No
<b>Stazione attiva:</b>	Si
<b>Data installazione:</b>	01/01/2000 00:00
<b>Data dismissione:</b>	-
<b>STID:</b>	1110

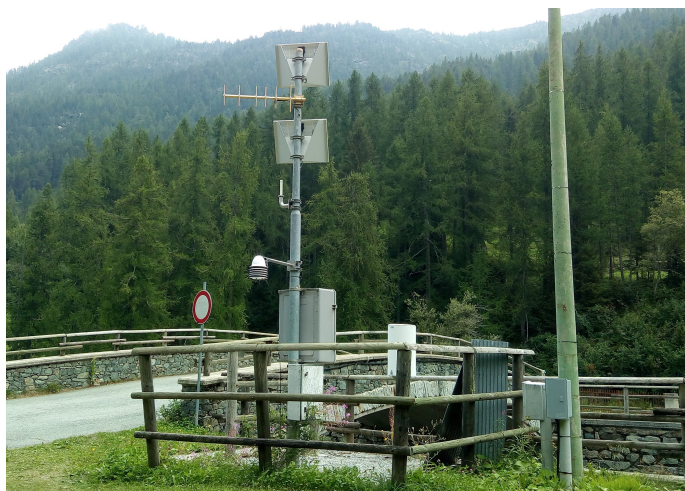
L'idrometro è posto in corrispondenza di un ponte ed è presente una platea di massi cementati non più in buono stato. Durante l'inverno si forma uno strato di ghiaccio sotto l'idrometro, che costituisce la base su cui si deposita la neve, in corrispondenza delle nevicate di una certa intensità. I dati, quindi, in questi periodi, non sono affidabili.

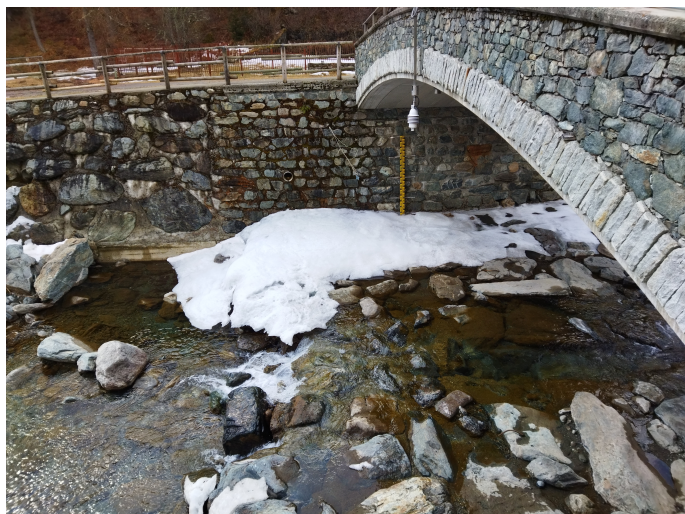
## Idrometro

**Zero idrometrico:** 1425.11

**Tipo di sensore:** ultrasuono

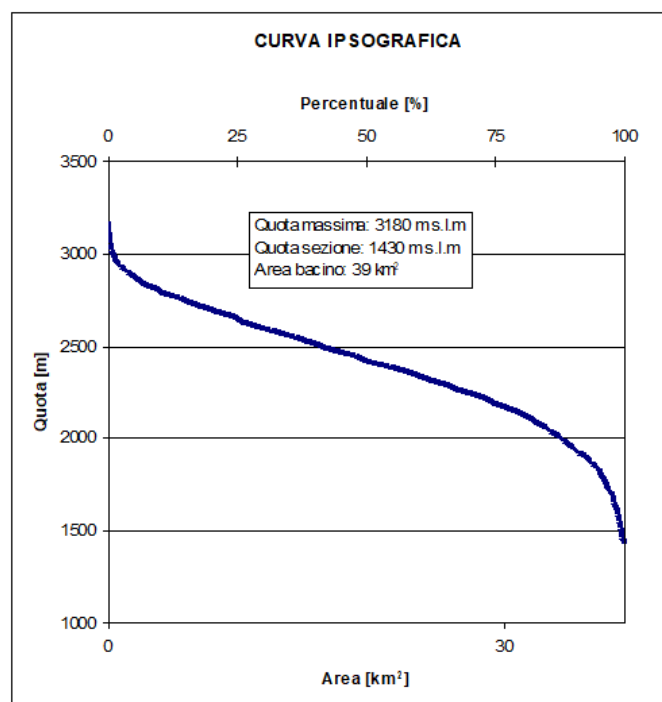
## Curva Ipsografica

Curva ipsografica del bacino sotteso dalla sezione idrometrica di Champorcher - Chardonney.
