## Anagrafica staz. » Hône - Ayasse

<b>Rete:</b>	Centro Funzionale VDA
<b>Comune:</b>	Hône
<b>Località:</b>	Capoluogo
<b>Comunità' montana:</b>	Mont-Rose
<b>Bacino:</b>	torrente Ayasse
<b>Pluv. riscaldato:</b>	No
<b>Stazione attiva:</b>	Si
<b>Data installazione:</b>	30/10/2014 00:00
<b>Data dismissione:</b>	-
<b>STID:</b>	1760

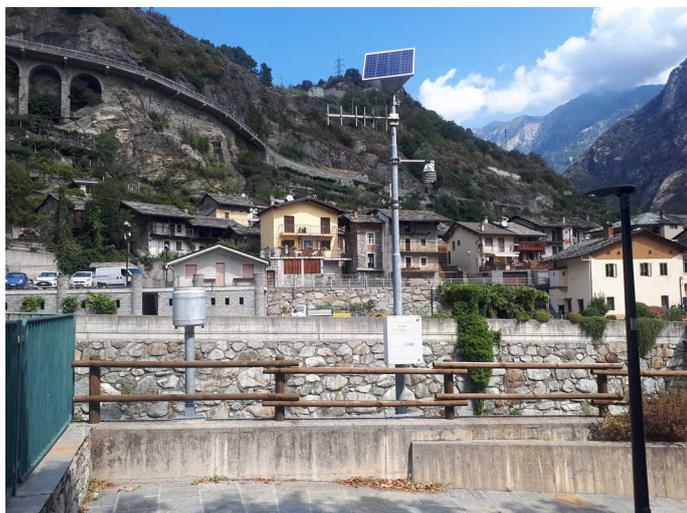
<b>Quota:</b>	367 m s.l.m.
<b>Nord UTM:</b>	5051890 m
<b>Est UTM:</b>	401274 m
<b>Latitudine WGS84:</b>	45.6117 °
<b>Longitudine WGS84:</b>	7.73277 °

Stazione installata sul ponte pedonale sul torrente Ayasse; fondo in massi ciclopici cementati

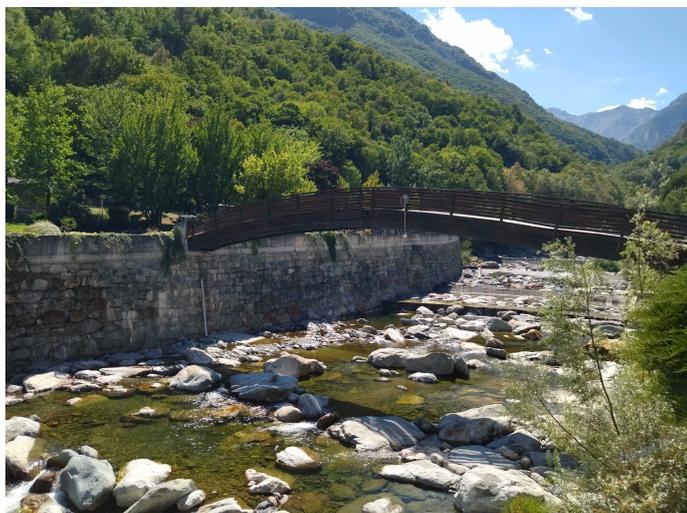
## Idrometro

**Tipo di sensore:** ultrasuono

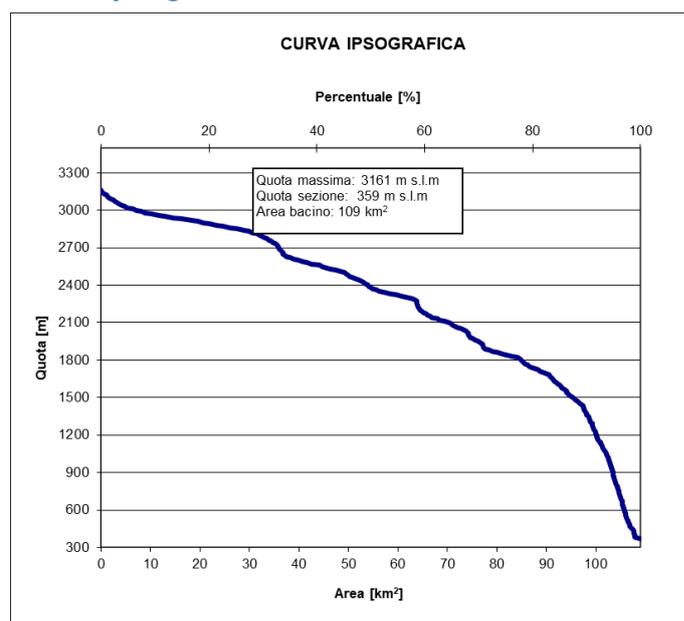
## Curva Ipsografica

Curva ipsografica del bacino sotteso dalla sezione idrometrica di Hône - Ayasse.
